ZMANJŠANJE POPLAVNE  
OGROŽENOSTI OB MEŽI  
IN MISLINJI

# Ureditev Meže na območju Prevalj II

Zagotovitev poplavne varnosti porečja Drave - območje Meže z Mislinjo

Ureditev Meže na Prevaljah od mostu na cesti Prevalje - Ravne v km 11.500, do vtoka Leškega potoka v km 12.716, vključno s Farnim potokom na dolžini 500 m, gorvodno od izliva v Mežo.

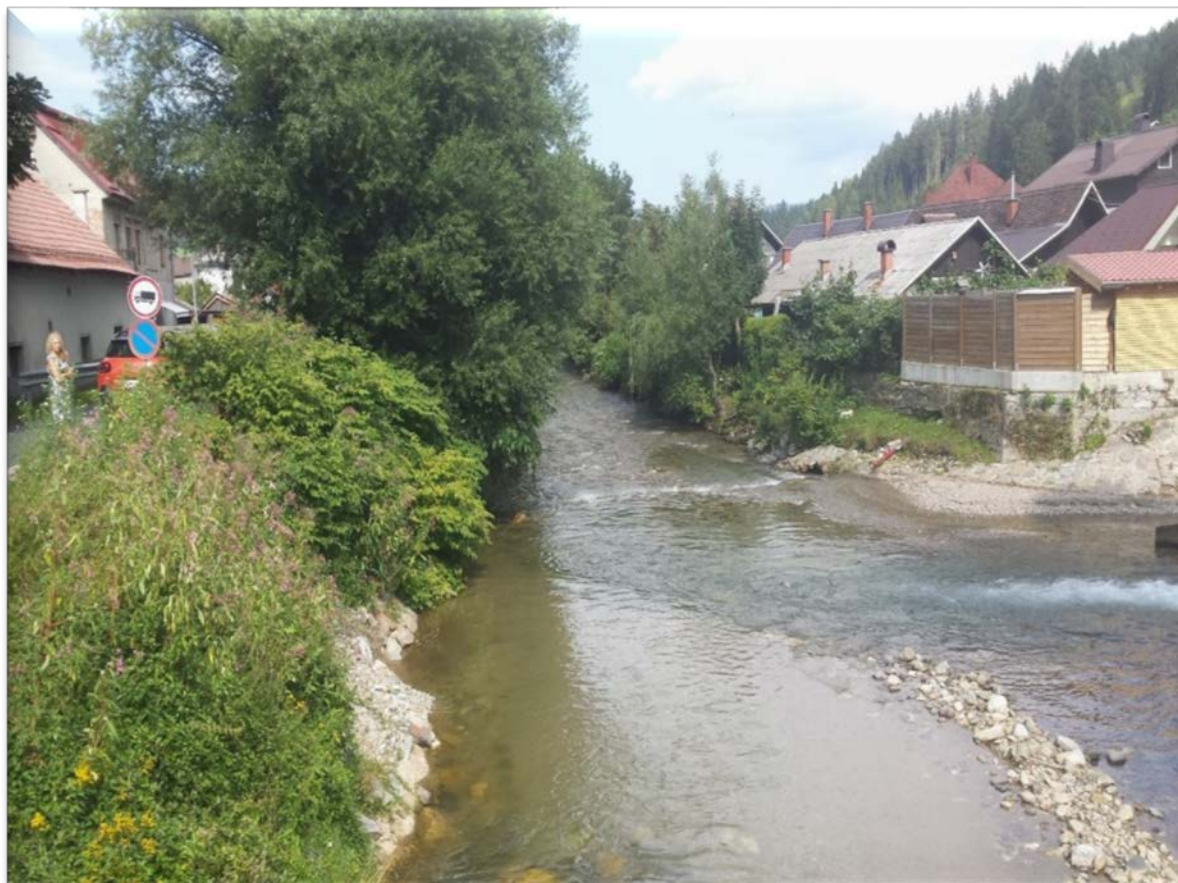
Stanje pred izvedbo, odsek v območju sotočja

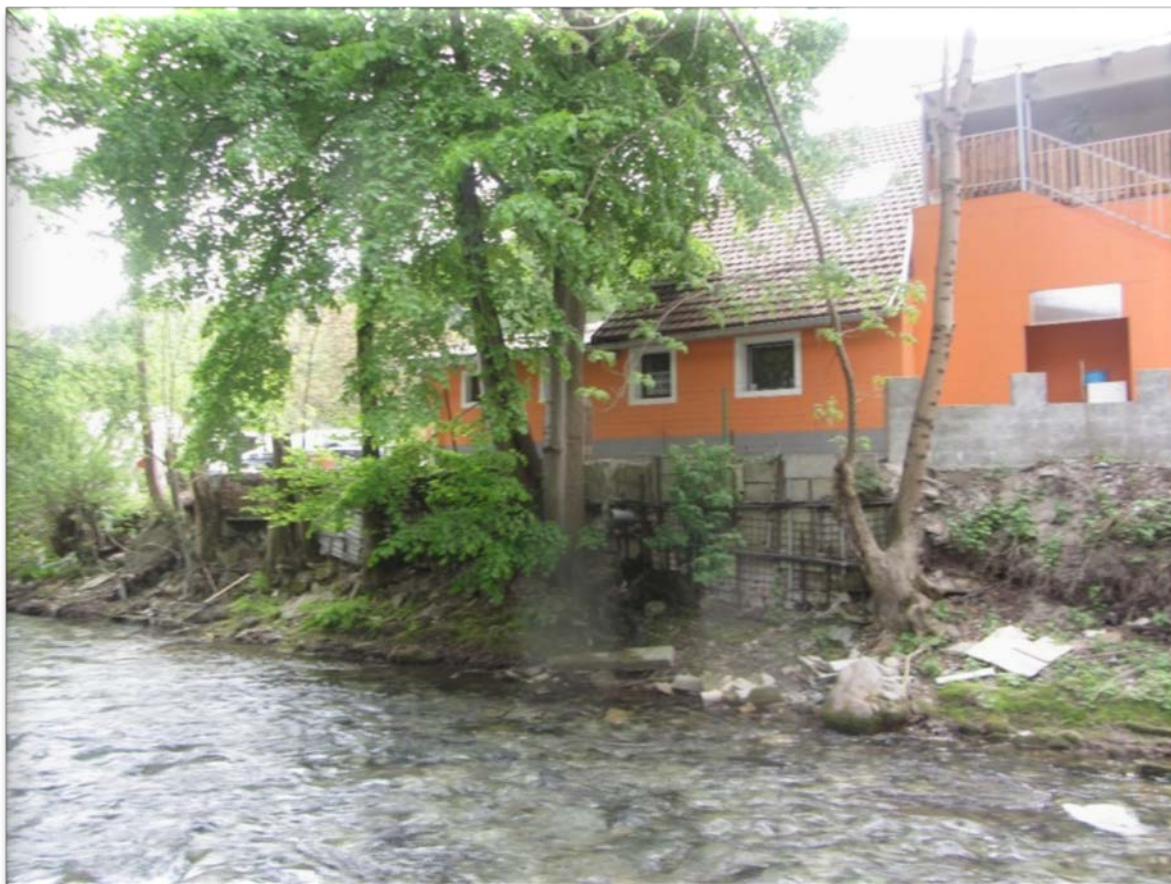
Stanje pred izvedbo pri hiši Nicina 15 (trgovina Pandel).

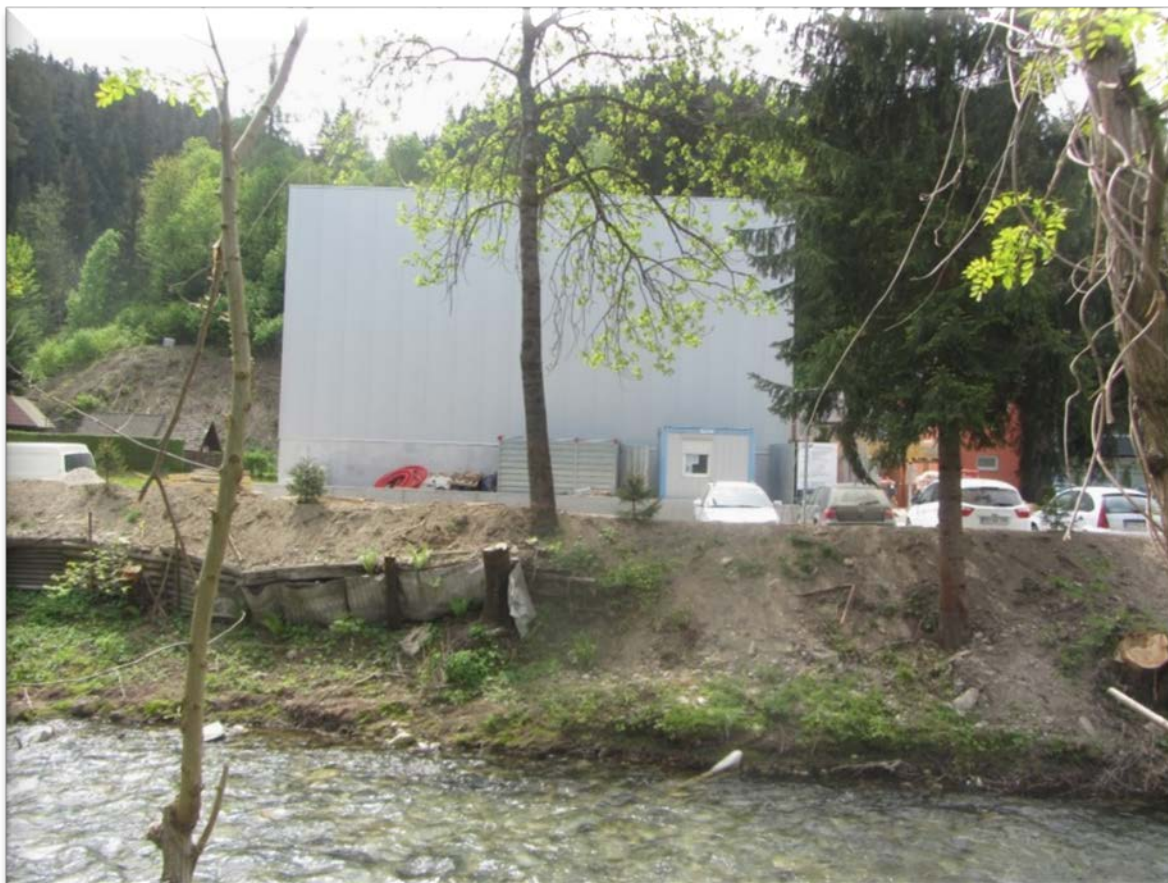
Izjemno problematična  
poplavna varnost naselja  
Nicina dolvodno od mostu pri  
Leškem potoku (nižje desne  
brežine). Na vrhu neurejenih  
brežin se nahajajo obstoječi  
stanovanjski in pomožni  
objekti, pa tudi večji  
industrijski objekti  
(KOLDING...), ki so zelo  
pogosto poplavljeni.

Stanje pred izvedbo pri objektih Kolding na odseku 1.

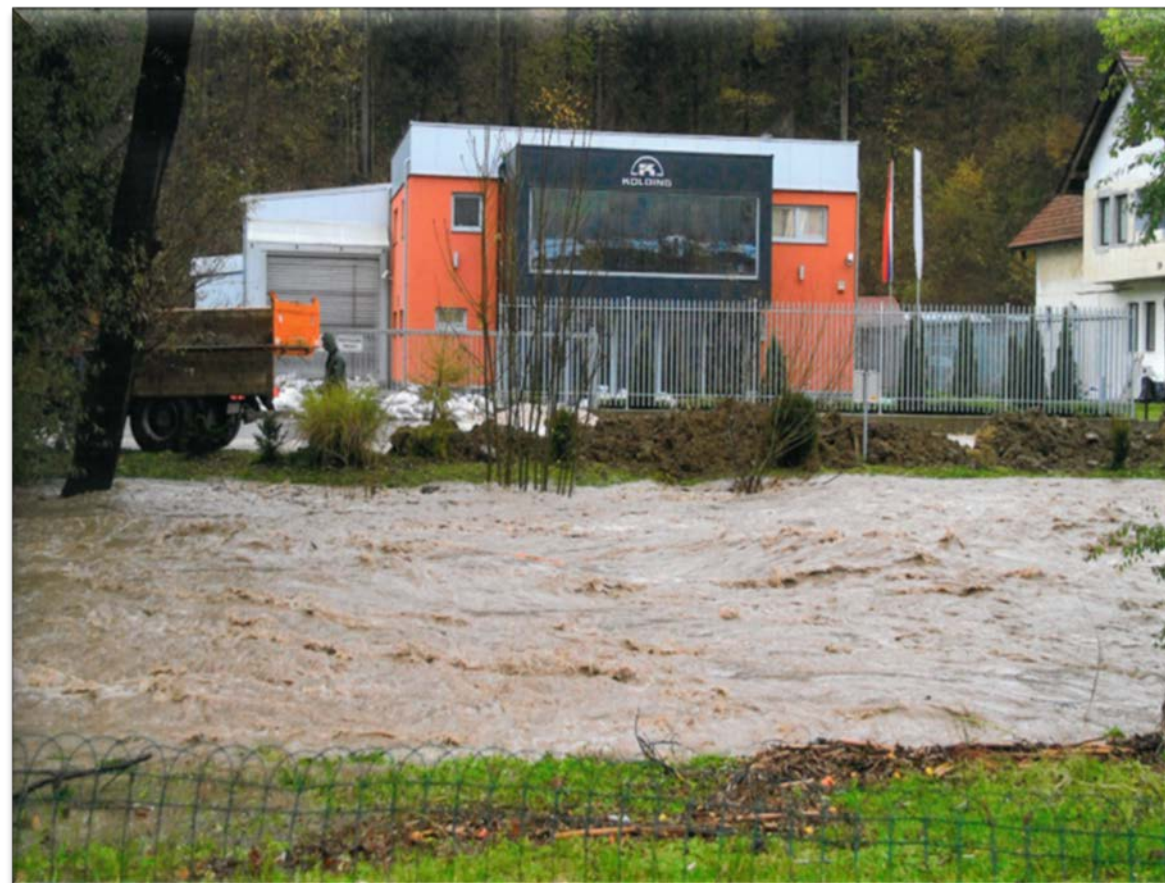
Visoke vode v letu 2016 v območju industrijskih objektov Kolding.

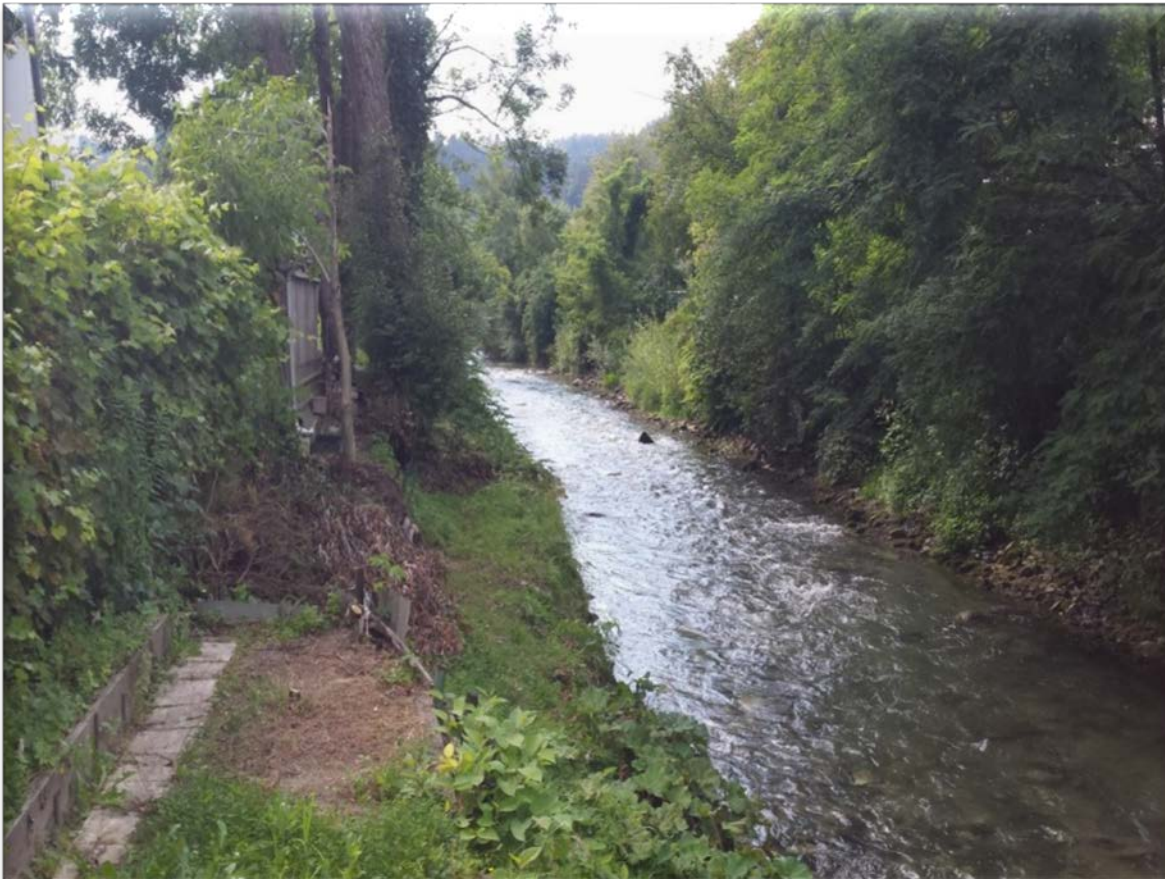
Stanje pred izvedbo del-pogled gorvodno od Gutmana.

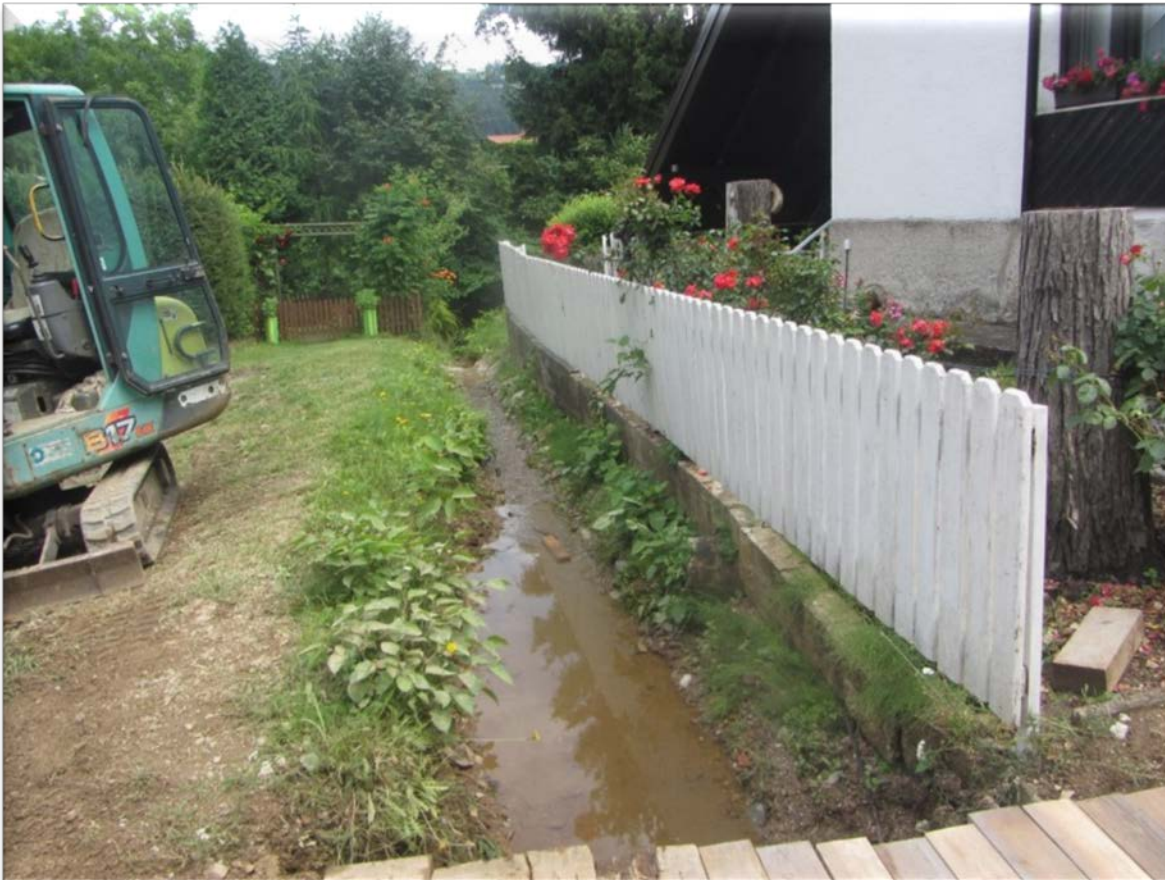
Stanje pred izvedbo del.

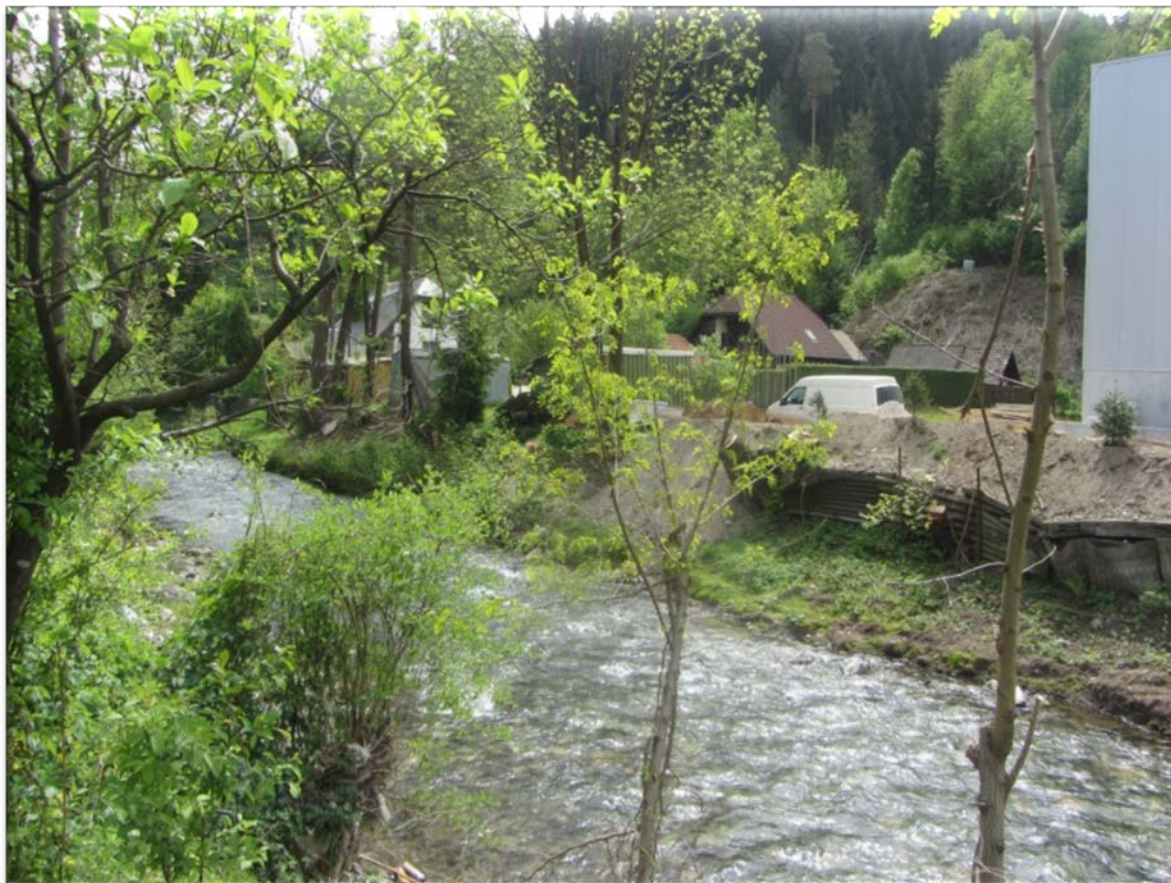
Stanje pred izvedbo del.

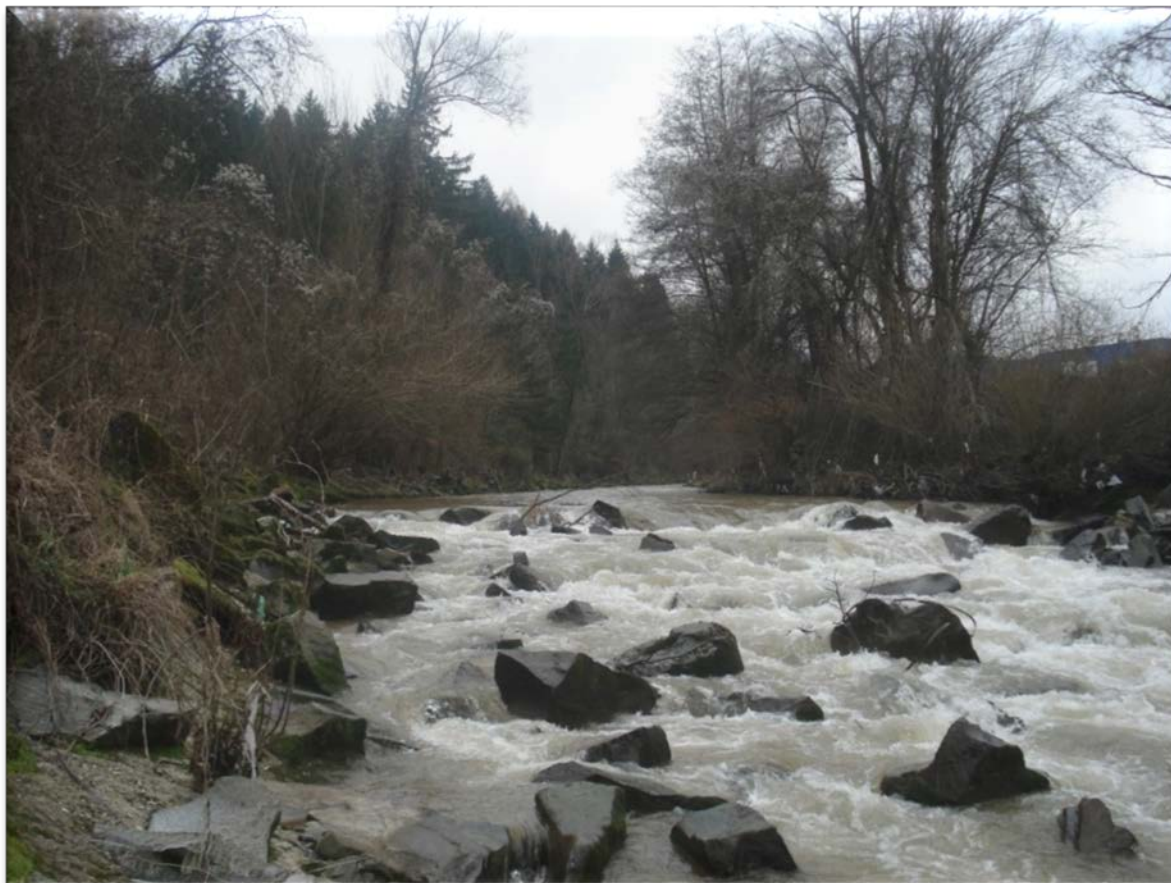
Obstoječa kamnita drča-po projektu je predvideno znižanje  
za do 0,8 m.

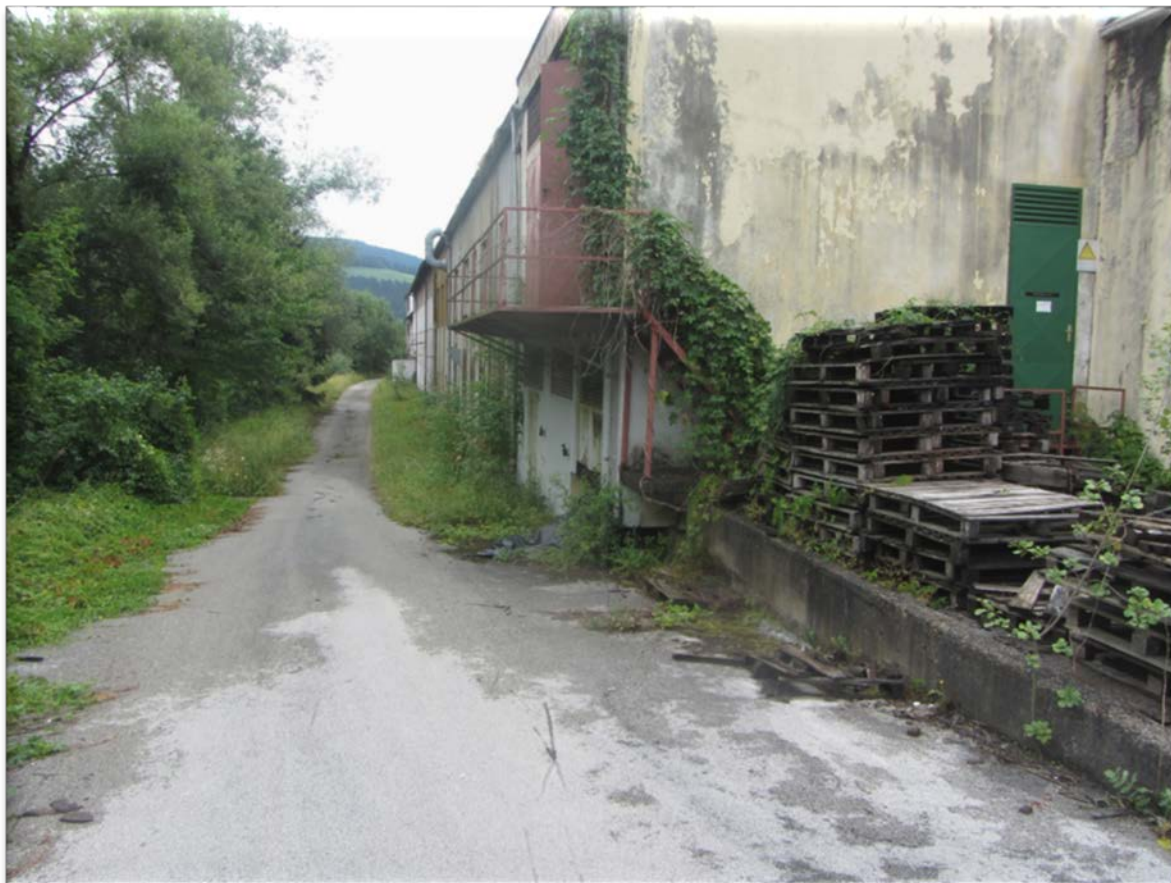
Obstoječe stanje pred izvedbo del.

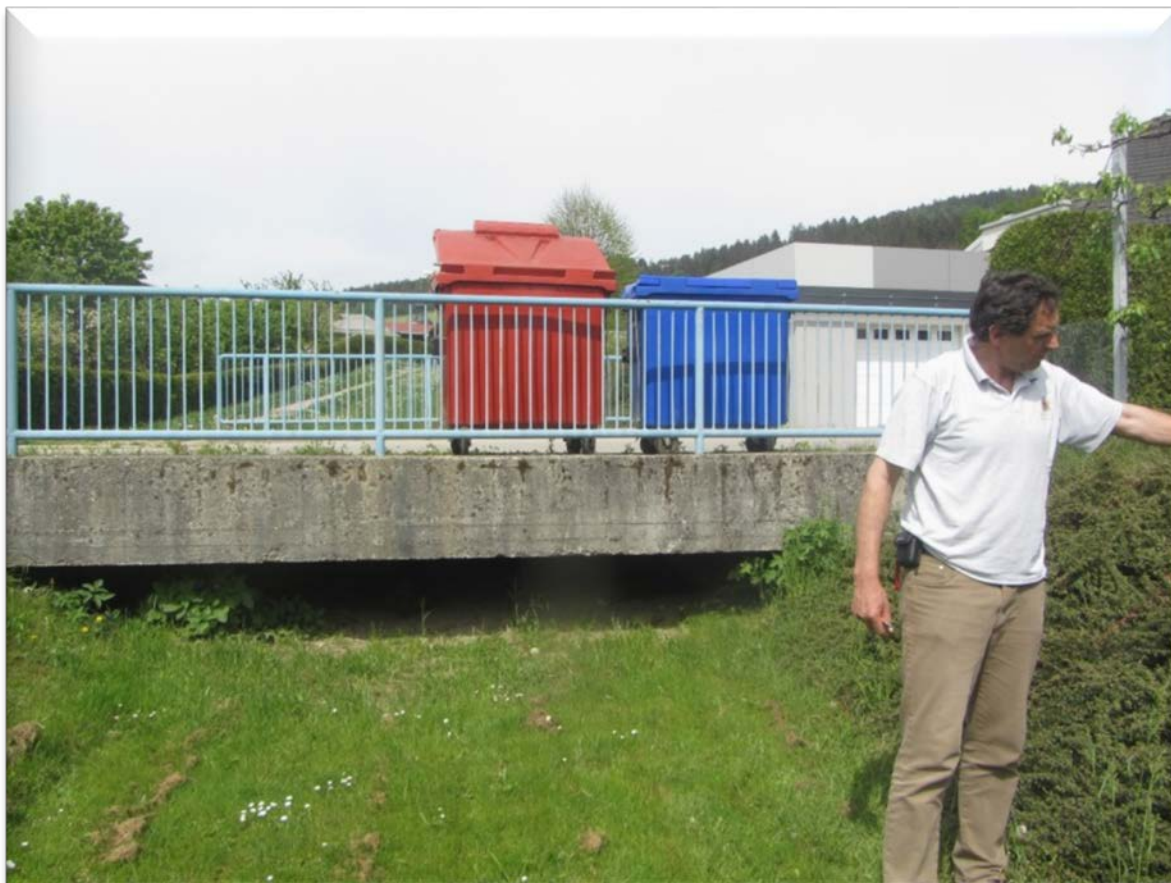
Stanje pri zgornjem mostu v naselju Pod Gonjami  
(julij 2015).
